Projet ZERO émissions et fuite de fluide frigorigène

Guide illustré de 13 fuites courantes

L'Institut de Réfrigération en coopération avec le Carbon Trust, vous présente REAL Zero – Zéro fuite et émission. Le but de ce projet tient dans son titre – zéro fuite de fluide frigorigène. Ce projet offre une aide pratique à chacun impliqué dans l'achat, la conception, l'installation, la maintenance, la conduite et la possession d'installation de réfrigération dans le but de réduire les fuites.

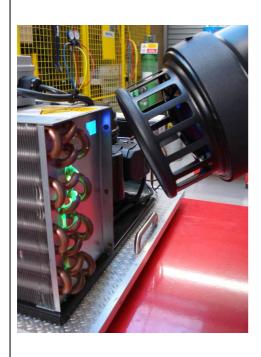
12. Crosses des évaporateurs et condenseurs.

Cause probable

Corrosion par action chimique sur les crosses de batterie froide ou condenseur à air. Comme les tubes cuivres utilises pour ces équipements sont plus fins que les tubes normaux, un défaut de surface peut rapidement devenir le siège d'une fuite. Un environnement agressif (telle qu'une atmosphère acide ou salée) accélère le défaut et donc

la fuite.

Solutions

- Contrôler l'étanchéité des crosses avec précaution, surtout si l'ambiance est agressive (par ex. en agroalimentaire où la salade est lavée à l'eau chlorée; là ou des produits vinaigré sont fabriqués; près de la mer)
- En cas de remplacement d'évaporateur ou condenseur susceptible de fuir par les crosses, exiger un équipement plus résistant comme des batteries protégées ou traitées électrochimiquement.
- Lorsque des agents nettoyants chimiques sont utilisés s'assurer qu'ils sont totalement rincés.
